## **ANALISIS PERBAIKAN KUALITAS PRODUK BED A6 DENGAN METODE FAULT TREE ANALYSIS (FTA) DAN FLOW PROCESS CHART (FPC) DI PT. PARAMOUNT BED INDONESIA**

Program Studi Teknik Industri, Fakultas Teknik, Universitas  
Krisnadwipayana Jl.Kampus Unkris Jatiwaringin Bekasi PO. Box  
7774/Jat. CM

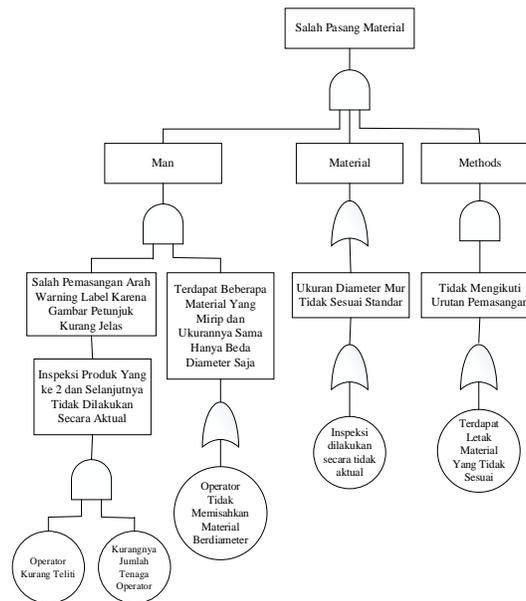
Gambar 1. Fault Tree Analysis (FTA) Salah Pasang Material

##### 1. Fault Tree Analysis Jenis Cacat Salah Pasang Material

Jenis Cacat	Faktor Penyebab	Kesalahan Yang Perlu Dicari Penyebabnya	Basic Event
Salah Pasang Material	Man	Salah pemasangan arah warning label karena gambar petunjuk kurang jelas	Operator Kurang Teliti
		Inspeksi produk yang ke 2 dan selanjutnya tidak dilakukan secara aktual	Kurangnya Jumlah Tenaga Operator
		Terdapat beberapa material yang mirip dan ukurannya sama hanya beda diameter saja	Operator tidak memisahkan material berdiameter
	Material	Ukuran diameter mur tidak sesuai standar	Inspeksi dilakukan secara tidak aktual
	Methods	Tidak mengikuti urutan pemasangan	Terdapat letak material yang tidak sesuai
Pengelasan tidak sesuai standar	Man	Prose ke 1 dilakukan 2 klai	Operator Kurang Teliti
			Pergantian operator
		Inspektur QC tidak mendeteksi ada pengelasan tidak sesuai standar	Operator kurang teliti
	Machine	Mesin tidak bekerja sesuai perintah	Mesin kurang perawatan
			Ada part mesin yang rusak

Pada proses operasi ini ditemukan pemasangan arah warning label yang terbalik. Kesalahan ini dilakukan oleh operator assembling karena gambar dan instruksi arah pemasangan warning label pada gambar referensi Side rail kurang jelas dan inspektur hanya memeriksa kondisi warning label terpasang atau tidak tetapi tidak memperhatikan arah warning label. Langkah perbaikan yang dapat dilakukan adalah mengubah gambar referensi side rail agar lebih jelas mengenai arah pemasangan warning label dan sosialisasikan kepada operator assembling terkait ada penambahan penjelasan gambar referensi side rail.

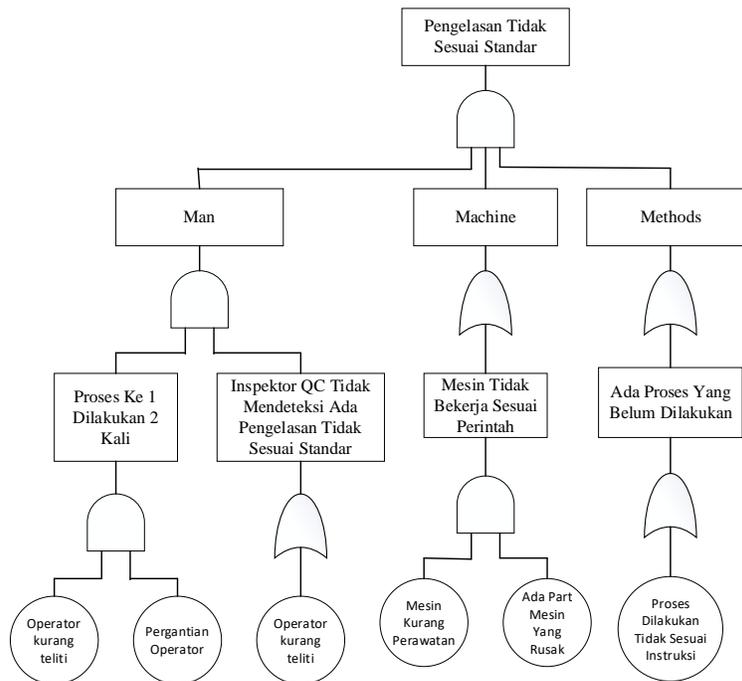
Gambar 2. *Fault Tree Analysis (FTA) Jenis Cacat Pengelasan Tidak Standar*

2. *Fault Tree Analysis (FTA) Jenis Cacat Pengelasan Tidak Standar*

Methods	Ada proses yang belum dilakukan	Proses dilakukan tidak sesuai instruksi	
Kurang Lubang Pierching	Man	Tidak input program	Operator Kurang Teliti
		Ada proses welding yang terlewat	Pergantian operator
	Machine	Sensor tidak berfungsi	Mesin kurang perawatan
	Methods		Pengaturan mesin tidak sesuai

Pemeriksaan ini dilakukan oleh inspektur quality control sebelum memasuki proses painting. Pada proses pemeriksaan ini ditemukan adanya las bocor dan las bolong. Sambungan las tidak menempel secara sempurna dan masih ada celah. Langkah perbaikan yang dapat dilakukan adalah retraining operator welding cara las over lap yang baik dan benar agar kasus tidak terjadi lagi dan pengelasan full harus over lap (menumpang diatas las sebelumnya dengan sesuaikan ampere dan voltase).

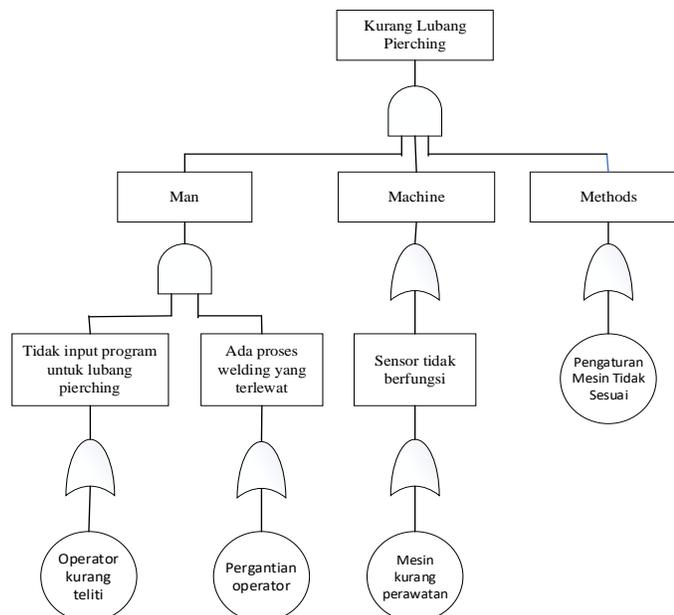
Gambar 3. *Fault Tree Analysis (FTA) Jenis Cacat Kurang Lubang Pierching*

3. *Fault Tree Analysis (FTA) Jenis Cacat Kurang Lubang Pierching*
