## ANALISA KEGAGALAN SISTEM PROTEKSI PADA GARDU T 149 PT PLN (PERSERO) UP3 MENTENG

Nurhabibah Naibaho, Doni Abdul Mukti

Abstrak - Sistem proteksi pada Gardu T 149 terjadi kegagalan kerja dimana saat ada gangguan hubung singkat disisi konsumen, mengakibatkan PMT (Pemutus Tenaga) kubikel CBO Gardu T 149 trip bersamaan dengan trip PMT Penyulang Koasi. Pada proses pengujian kesalahan desain, didapatkan hasil perhitungan CT memiliki kejenuhan arus listrik 48.000 Ampere sehingga tidak jenuh saat dialiri arus gangguan hubung singkat sebesar 9100 Ampere. Pada pengujian koordinasi relay menggunakan *software FSC Curve* didapatkan hasil bahwa pengaturan *timing trip* kurva *Definite Time* untuk *Moment Over Current* untuk gardu T149 dan GI Dukuh Atas memiliki kesamaan sebesar 0.2 sekon. Pengujian kesalahan konstruksi didapatkan hasil bahwa komponen - komponen sistem proteksi tersambung dengan tepat pada terminalnya. Pengujian kesalahan peralatan didapatkan hasil bahwa rasio *current transformator* memiliki akurasi diatas 97 persen, rasio *voltage transformator* diatas 99 persen sedangkan fungsi relay dan PMT dapat bekerja dengan baik.

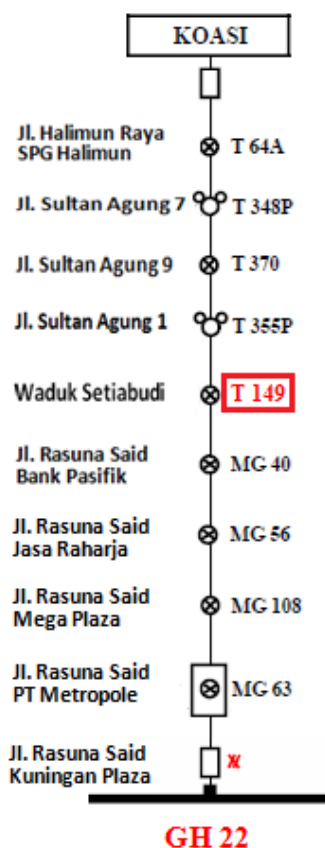
Gambar 1 Penyulang Koasi

Proteksi yang terdapat pada Gardu T 149 berfungsi mengamankan gangguan yang berasal dari instalasi pelanggan. Akan tetapi pada tanggal 6 Nopember 2019 pukul 22.56 WIB, gangguan yang timbul dari instalasi pelanggan tidak mengaktifkan proteksi pada Gardu T149 dengan baik sehingga membuat PMT (Pemutus tenaga).

Penyulang Koasi menjadi trip. Pada kenyataannya relay pada Gardu T 149 aktif dengan mengirimkan perintah trip pada PMT dan membuat PMT berubah pada posisi dari close menjadi open (trip). Akan tetapi relay di Gardu Induk juga memerintahkan trip pada PMT GI pada waktu yang bersamaan.

Hal ini mengakibatkan pemadaman pada seluruh Penyulang Koasi yang seharusnya tidak terjadi. Dari sisi teknis, pemadaman yang meluas menurunkan kehandalan jaringan distribusi PT. PLN (Persero). Sedangkan dari sisi ekonomis, hal ini merugikan PT. PLN (Persero) karena tidak dapat menjual energi listrik pada daerah yang tidak mengalami gangguan. Selain itu, pemadaman yang meluas juga memberikan citra yang buruk di mata masyarakat.

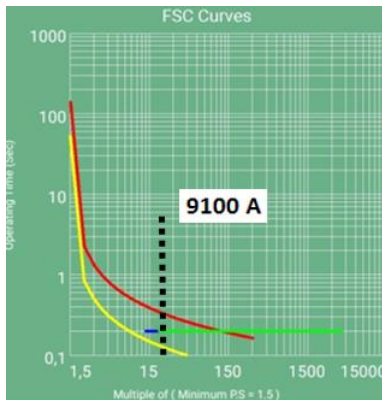
Gambar 6. Tampilan Kurva SIT dan DT Saat *Over Current*

Pada kurva Standart Invers dan Definite Time saat Over Current terlihat saat arus gangguan sebesar 9100 A terjadi, maka 2 kurva berhimpitan yaitu Definite Time pada Gardu T 149 dan Definite Time pada Penyulang Koasi. Berhimpitnya kedua kurva tersebut dapat menyebabkan trip bersamaan pada relay Gardu T149 dan Penyulang Koasi saat terjadi arus gangguan MOC sebesar 9100 A dalam rentang waktu yang relatif sama yaitu 0.2 s.

2. Kegagalan sistem proteksi yang terjadi di Gardu T 149 disebabkan karena kesalahan koordinasi relay Gardu Distribusi dan relay PMT Penyulang Koasi. Relay Proteksi pada kubikel CBO Gardu T 149 memiliki pengaturan timing trip Moment Over Current yang sama dengan Relay PMT Penyulang Koasi Gardu Induk Dukuh Atas yaitu 0.2 sekon yang menyebabkan kedua relay trip secara bersamaan saat dialiri arus gangguan 9100 A.

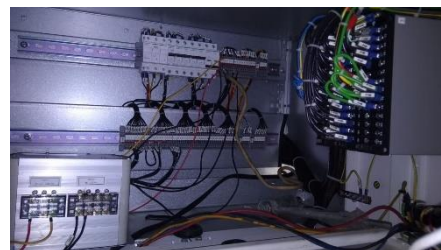
Gambar 8 Konstruksi Komponen Proteksi

Seperti tergambar pada Gambar 8 komponen sistem proteksi pada Gardu T 149 sudah tersambung dengan tepat pada terminal-terminalnya sesuai dengan fungsi masing-masing komponen. Dapat diambil kesimpulan bahwa kegagalan kerja sistem proteksi Gardu T 149 bukan disebabkan karena kesalahan konstruksi.

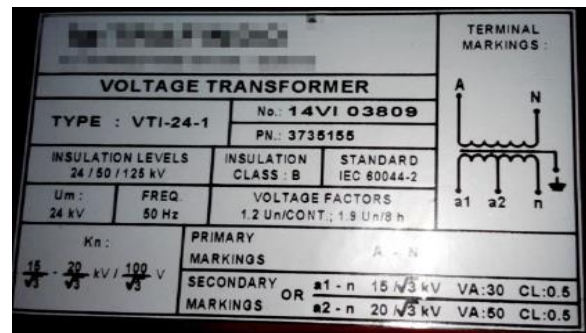
Gambar 9. Nameplate VT

VT yang dipasang di Gardu T 149 digunakan sebagai *power supply* untuk relay proteksi dan *tripping coil*. Tes rasio VT dilakukan untuk mengetahui keakuratan VT, karena apabila tegangan di sisi sekundernya tidak sesuai, maka relay dan *tripping coil* tidak dapat bekerja. Pengujian Rasio CT melalui pengamatan langsung pada relay. Hasil pengujian rasio VT di Gardu T 149 adalah sebagai berikut:

Hasil pengujian rasio VT menunjukkan bahwa VT yang dipasang pada Gardu T 149 memiliki akurasi di atas 99 persen, sehingga VT dapat memberikan tegangan yang cukup untuk menyuplai relay dan *tripping coil*.
