## ANALISIS GANGGUAN SISTEM KOORDINASI PROTEKSI NON-CASCADE PENYULANG 20KV DI GARDU INDUK CENGKARENG

Nurhabibah Naibaho<sup>1</sup>, Fakhri Mubarak Pratama<sup>2</sup>

<sup>1,2</sup> Fakultas Teknik Universitas Krisnadwipayana

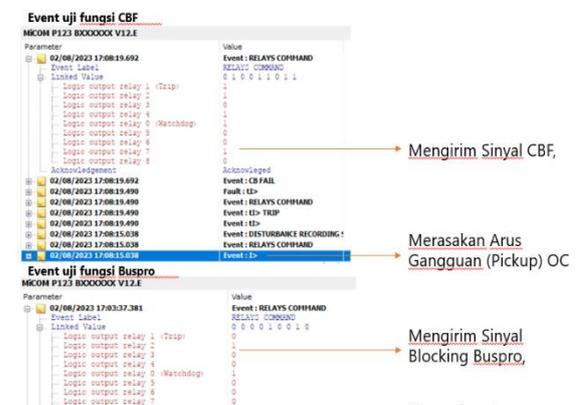
Gambar 4.3 Hasil Uji Fungsi CBF dan BUSPRO

Hasil uji fungsi CBF dan BUSPRO rele Penyulang Kosmetik pada Gambar 4.3 merupakan hasil pengujian sesudah dilakukannya *ReSetting* pada rele penyulang, dengan pengujian menggunakan arus lebih seperti pada pengujian fungsi waktu rele. Saat uji fungsi CBF rele penyulang merasakan arus gangguan (*Pickup*) dan *Logic Output Relay* 7 berhasil mengirim sinyal CBF dengan tegangan 110 VDC ke arah rele *Incoming* Ketika terjadi kegagalan *trip* pada PMT Penyulang Kosmetik. Dan saat uji fungsi BUSPRO rele penyulang merasakan arus gangguan (*Pickup*) dan *Logic Output Relay* 2 berhasil mengirim *blocking* sinyal tegangan 110 VDC BUSPRO ke arah rele *Incoming*. Dari hasil ini Penyulang Kosmetik baik dan laik operasi.

1. Gangguan pada Penyulang Kosmetik terjadi dikarenakan PMT Penyulang dan PMT *Incoming* trafo 3 *trip* bersamaan dengan arus gangguan 11 kA dengan indikasi BUSPRO Operate, dan waktu *trip* penyulang 170 ms dan waktu *trip Incoming* 169 ms. Ini dikarenakan Fungsi Logic BUSPRO pada rele Penyulang Kosmetik belum aktif, dilakukan *ReSetting* pada rele Penyulang Kosmetik dengan mengaktifkan Logic BUSPRO dengan *settingan* I >, I >>, I >>> diaktifkan ke

- Output RL2 yang berfungsi sebagai Blocking sinyal BUSPRO.
2. Hasil uji fungsi rele Penyulang Kosmetik dimana arus yang di *setting*, yaitu I>: 2A diuji dengan arus uji 4A didapat waktu 1,422s, arus uji 6A didapat waktu 0,967s, arus uji 10A didapat waktu 0,689s, *setting* I >>: 27,5A didapat waktu 0,277s, dan I >>>: 55A didapat waktu 0,175s. hasil ini sudah sesuai standar dimana waktu *trip* tidak lebih atau kurang 0,100s dari standar waktu *trip* yang sudah ditentukan. Dan hasil uji fungsi BUSPRO, setelah dilakukannya *ReSetting* pada Logic rele Penyulang Kosmetik, Logic Output Relay BUSPRO berhasil membloking sinyal tegangan 110 VDC ke arah rele *Incoming* saat uji arus lebih pada rele kosmetik.
