Tinjauan Kenyamanan Fasilitas Taman (Studi Kasus : Taman Lansia PIK)

Rakie Catur Nugroho, Siska Amelia
Universitas Krisnadwipayana

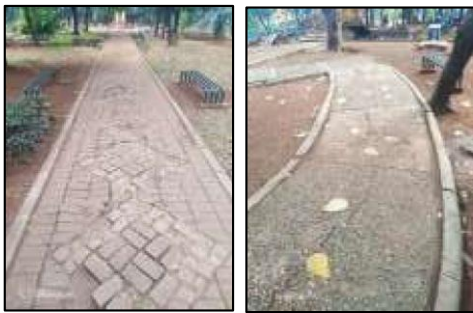
Pada gambar diatas, terlihat kondisi pedestrian yang ada di Taman Lansia PIK mengalami kerusakan dan material yang digunakan tidak nyaman digunakan bagi pengunjung lansia.

Hal ini perlu dilakukan tindakan dengan merenovasi pedestrian tersebut dengan standarisasi yang telah ditentukan pada Permen PU Nomor 30 Tahun 2006. 2. Lampu Taman

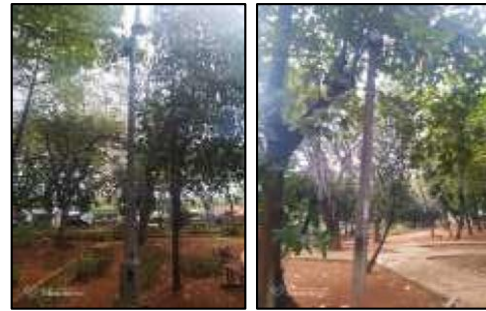
Lampu taman yang disediakan hanya ada berada di dua titik. Hal ini menyebabkan penerangan taman pada saat malam hari tidak merata. Area taman pun

terlihat gelap dari kejauhan.

Menurut buku Time-saver Standard For Landscape Architecture (1998), perancangan lampu taman harus berfungsi dan diskalakan dengan baik sesuai dengan jalur pedestrian dan area sekitar taman. Untuk ukuran lampu penerangan pedestrian, biasanya relative lebih rendah dibandingkan dengan lampu jalan.

Hal ini perlu diperhatikan agar dapat menerangi pejalan kaki yang melalui pedestrian taman dan juga cahaya dari lampu tidak terhalang oleh pohon yang ada di sekitar jalur pedestrian taman.

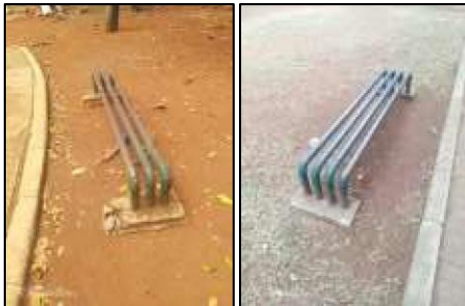
Bangku taman yang dirancang terbuat dari pipa besi yang berukuran 150cm x 60cm x 40cm. Bangku-bangku taman tersebut tersebar di sepanjang pedestrian yang ada di taman. Dengan penggunaan material tersebut, dapat mengurangi kenyamanan pengunjung taman khususnya lansia. Hal tersebut harus segera diatasi dengan mengganti bangku taman dengan

perancangan dan penggunaan material sesuai standar dan dapat digunakan secara aman dan nyaman

bagi pengunjung taman, khususnya lansia.

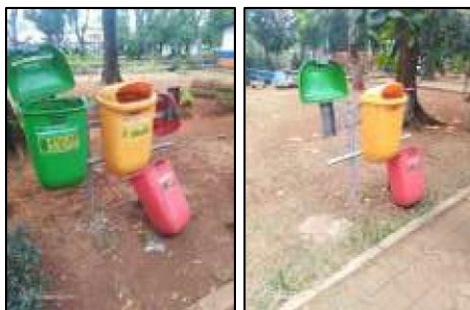
Tempat sampah yang tersedia kurang terawat banyak yang mengalami kerusakan, sehingga tidak dapat digunakan dan banyak pengunjung yang akhirnya membuang sampah disembarang tempat disekitar area taman. Hal tersebut harus

segera diatasi agar pengunjung taman dapat membuang sampah ke tempat yang seharusnya dan tidak mencemari area taman.

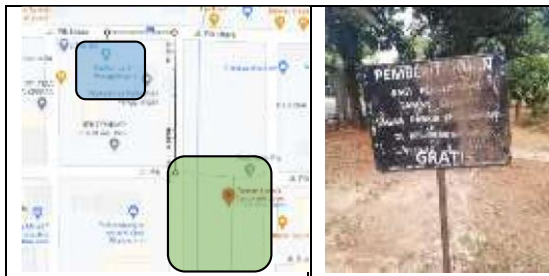
Bagi pengunjung Taman Lansia PIK yang menggunakan kendaraan roda 2 atau 4, area parkir yang disediakan berada di

Kantor Kelurahan Penggilingan yang berjarak kurang lebih 100 meter dari taman.

Dengan petunjuk dan arahan yang telah diberikan kepada pengunjung untuk memarkirkan kendaraannya, masih banyak para pengunjung yang tidak mentaati peraturan tersebut. Para pengunjung lebih memilih memarkirkan kendaraannya di pintu masuk taman. Hal ini dapat mengganggu lalu lintas di area taman tersebut. Alangkah baiknya bagi pengelola

taman untuk menyediakan parkir di area pintu masuk taman taman tersebut, agar para pengunjung dapat memarkirkan kendaraannya lebih dekat dengan taman.

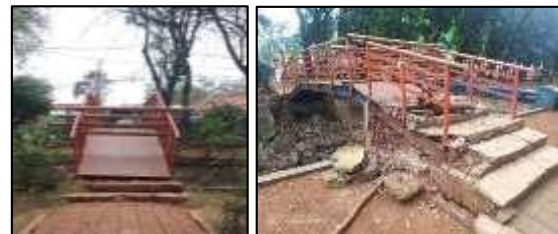
Jembatan yang ada di Taman Lansia PIK ini digunakan sebagai akses untuk menyeberangin kali yang berada di taman tersebut. Kondisi jembatan yang ada sekarang sudah tidak layak digunakan lagi karena sudah mengalami kerusakan yang cukup parah.

Dari segi perancangan jembatan tersebut sudah memenuhi standar perancangan jembatan, hanya saja tidak diperhatikan aksesibilitas untuk lansia dan penyandang disabilitas.

Oleh karena itu, ada baiknya jika nanti jembatan tersebut direnovasi, agar lebih diperhatikan aksesibilitas untuk lansia dan penyandang cacat.
