**ANALISIS ASPEK KENYAMANAN JALUR PEDESTRIAN DI KAWASAN
SCBD, JAKARTA SELATAN.
(Studi Kasus : Jl. Senopati, SCBD, Jakarta Selatan)**

ABSTRAK

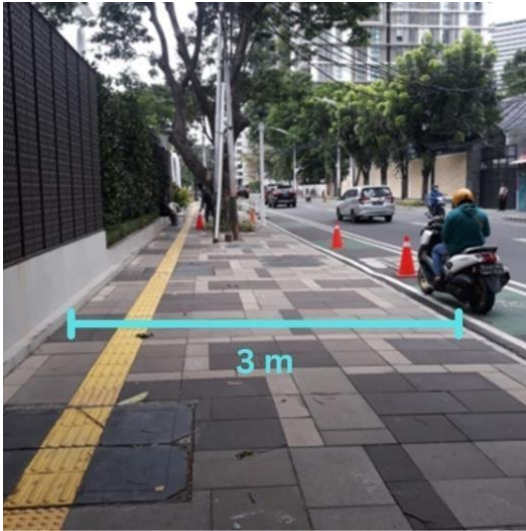
Gambar 4.1 Pengukuran sirkulasi Segmen 1.

Sirkulasi pada ketiga segmen dinyatakan sangat nyaman. Segmen pertama sirkulasi pada pedestrian memiliki lebar jalur 3 meter yang mana menurut teori Hakim dan Utomo dalam ketentuan lebar pedestrian, nyaman untuk dilalui dalam jumlah 6 orang. Dengan pembagian ruang yang baik. Peletakkan guiding block pada pedestrian berada disisi paling jauh dari jalan raya.

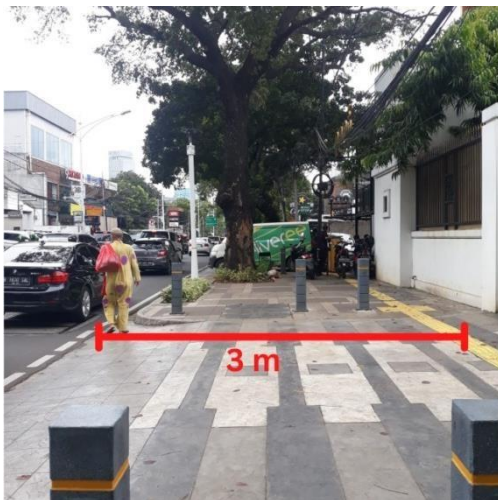
Gambar 4.2 Pengukuran sirkulasi Segmen 2.

Segmen kedua, sama seperti dengan segmen pertama, memiliki lebar jalur 3 meter yang nyaman untuk dilalui dalam jumlah 6 orang.

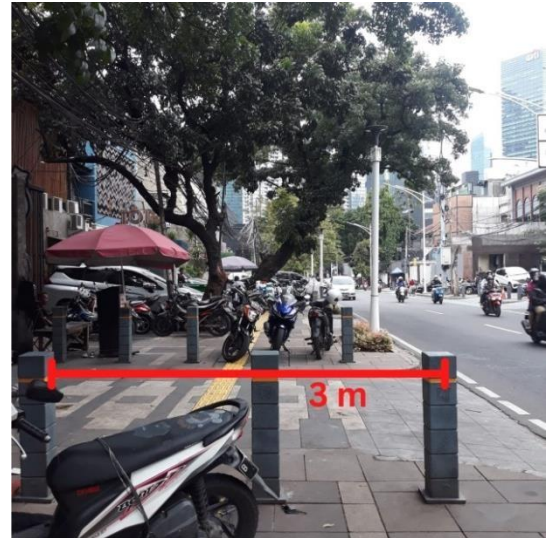
Gambar 4.3 Pengukuran sirkulasi Segmen 3.

Segmen ketiga, Segmen ini tergolong cukup nyaman. sirkulasinya memiliki luas pedestrian dari Ambiente Interior Products hingga ke Momo Paradise Senopati adalah 3 meter.

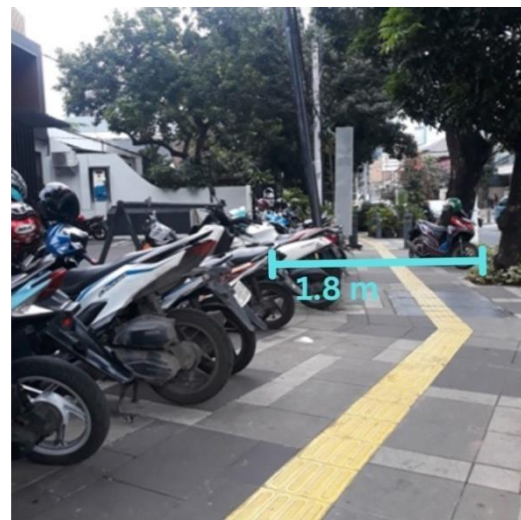
Gambar 4.4 Pengukuran sirkulasi Segmen3. Fasilitas

Dan mulai dari Momo Paradise Senopati hingga ke Taco Bell Senopati menyempit hingga 1.8 meter.

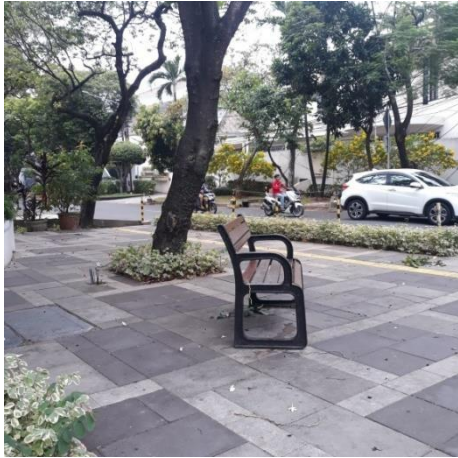
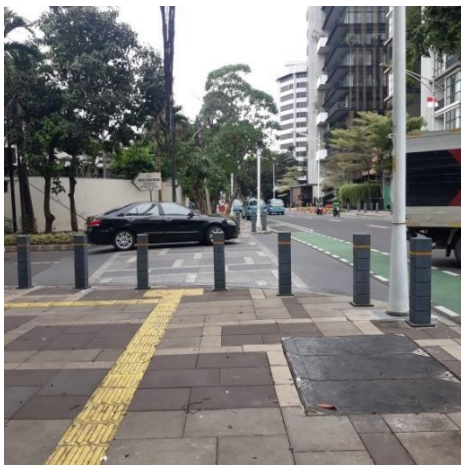
Gambar 4.5 Dokumentasi Fasilitas Segmen 1.

Fasilitas (street furniture) yang mendukung kelengkapan pedestrian pada segmen pertama terdapat rambu, pohon

peneduh, lampu penerangan, bollard, tempat duduk, dan ramp.

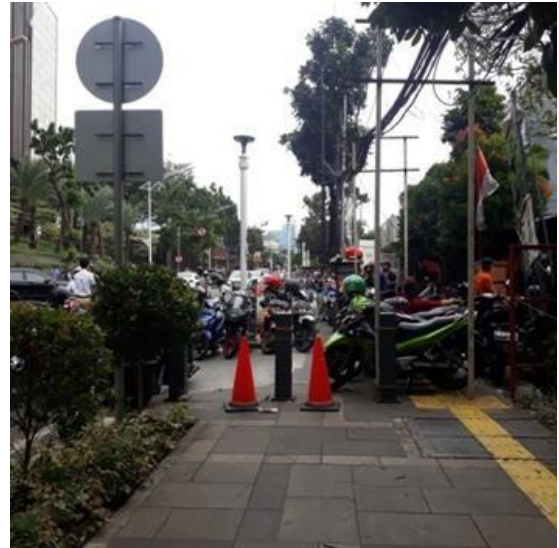
Gambar 4.7 Dokumentasi Fasilitas Segmen 2.

Segmen kedua, adalah rambu, pohon peneduh, lampu penerangan, tempat duduk, bollard, dan juga ramp. Namun, pada segmen ini, peletakkan media tanam sebagai pembatas jalan, tidak diletakkan dengan teratur. Sehingga, banyak motor yang parkir di area pedestrian.

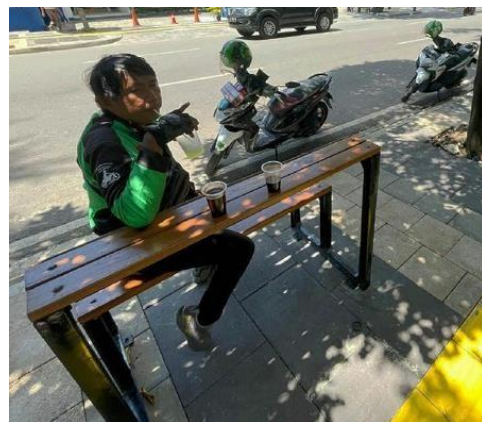
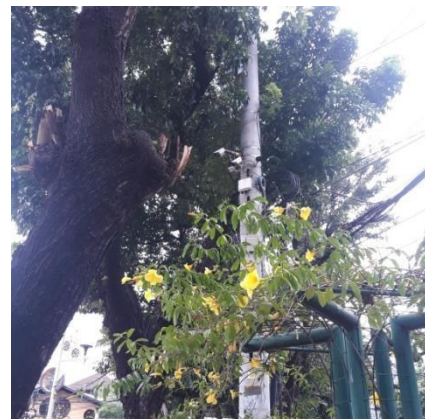
Gambar 4.8 Dokumentasi Fasilitas Segmen 3.

Segmen ketiga, terdapat rambu, pohon peneduh, lampu penerangan, tempat duduk, bollard, dan juga ramp.

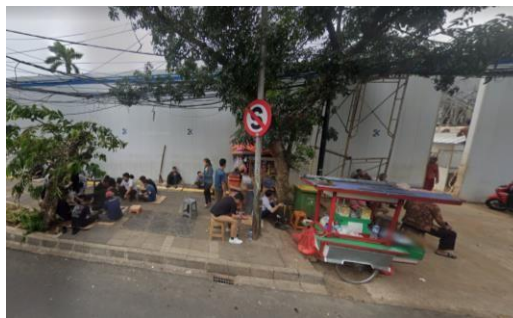
Gambar 4.11 Dokumentasi Kebersihan Segmen 2.

Kebersihan pada segmen kedua tidak terjaga dengan baik. Karena walaupun terdapat saluran air, bak-bak sampah pada segmen ini tidak diletakkan teratur. Serta Pedagang kaki lima yang menggelar lapak berjualan membuat pedestrian menjadi kumuh.

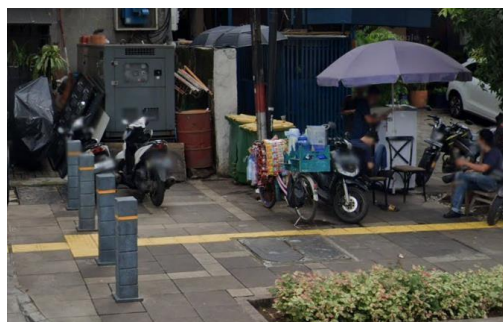
Gambar 4.12 Dokumentasi Kebersihan Segmen 3.

Pada segmen ketiga, terbukti, dikarenakan terdapat saluran air dan bak-bak sampah dengan letak yang tidak teratur, namun terletak hampir di setiap toko/restoran.

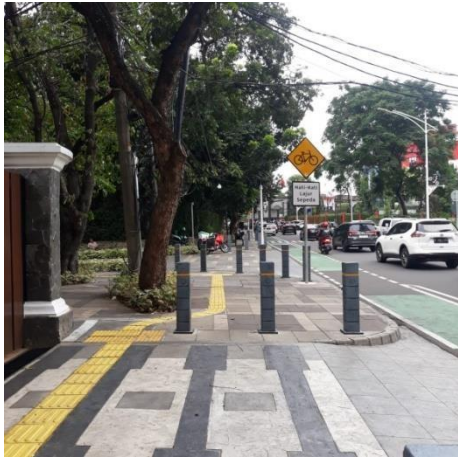
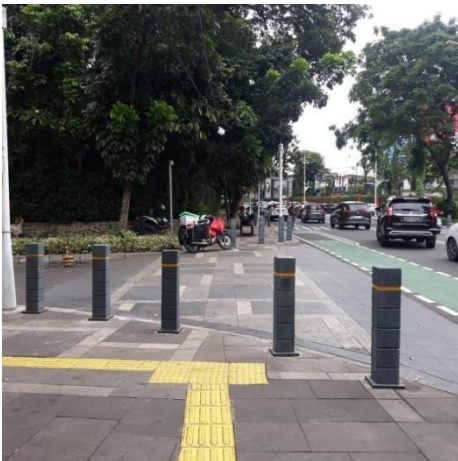
Gambar 4.13 Dokumentasi Keamanan Segmen 1.

Dalam segmen pertama, Keamanannya tergolong cukup baik. Dikarenakan, terdapat guiding block untuk penyandang disabilitas, sangat jarang pedagang kaki lima yang berjualan di area pedestrian sehingga jalur tidak termakan oleh pedagang.

Permasalahan pada segmen ini, tidak ada pembatas jalan yang membatasi jalur pedestrian dan jalan raya. Di depan klinik gigi Dentaloshopy Senopati, Mobil yang parkir banyak yang memasuki area pedestrian, sehingga pejalan kaki yang melewati pedestrian harus turun ke jalan raya karena ruang berjalan tersebut habis dengan mobil yang parkir.

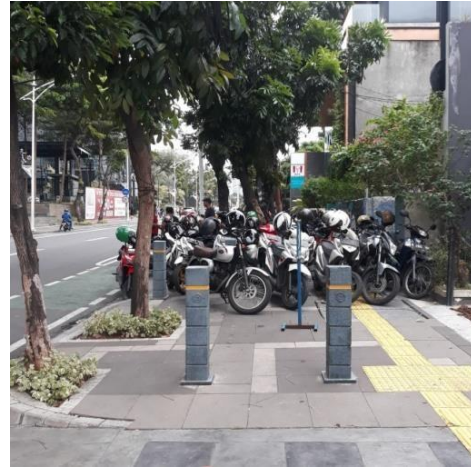
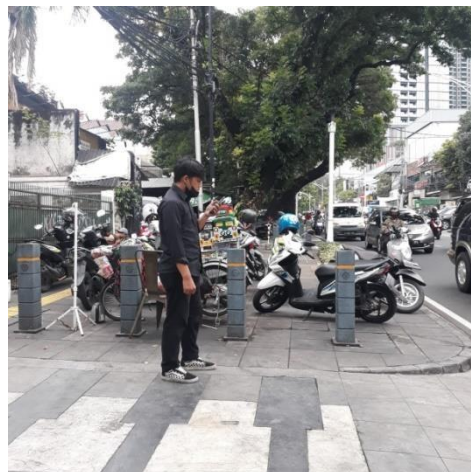
Gambar 4.15 Dokumentasi Keamanan Segmen 2.

Pada segmen kedua, keamanan tidak terbukti, karena media tanam sebagai pembatas jalan tidak diletakkan dengan teratur. Terdapat sangat banyak pedagang

kaki lima yang berjualan dan motor yang parkir di area pedestrian.

Permasalahan yang terburuk pada segmen ini yaitu, pada area di depan café Kopi Samarata, yang mana jalur pedestriannya digunakan sebagai area parkir motor, sehingga pejalan kaki tidak dapat melewati pedestrian tersebut dan harus berjalan hingga sangat ke tengah jalan raya. Hal tersebut membuat pedestrian menjadi tidak aman bagi pejalan kaki.

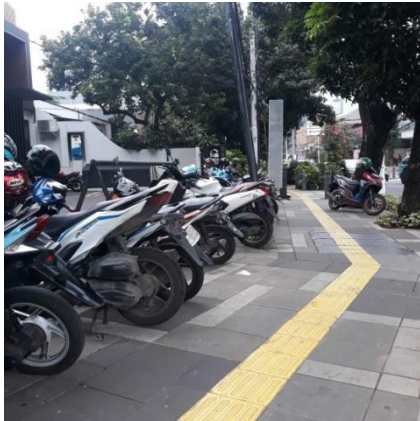
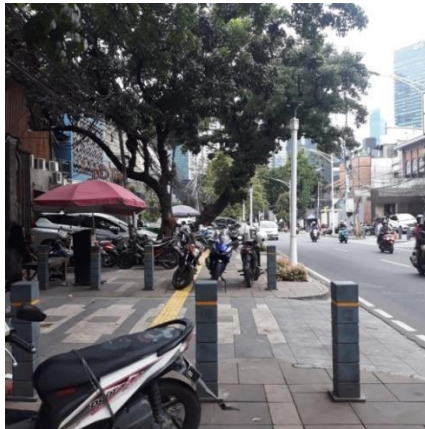
Gambar 4.17 Dokumentasi Keamanan Segmen 3.

Pada segmen ketiga, Keamanannya tergolong kurang aman. Walaupun terdapat kamera CCTV dan lebar jalan menunjang untuk dilalui 6 orang, banyak toko dan restoran, yang membuat jalur pedestrian sebagai area parkir, sehingga seperti yang terlihat pada gambar 4.17 pedestrian tidak aman untuk dilalui pejalan kaki.
