## ARAHAN REVITALISASI DAN PENGEMBANGAN BANGUNAN CAGAR BUDAYA DI PUSAT KOTA CILEGON

Ir. Reny Savitri, MT<sup>1\*</sup>, Ilham Ali Akbar<sup>1</sup>

<sup>1</sup> Prodi Teknik Perencanaan Wilayah dan Kota, Fakultas Teknik  
Universitas Krisnadwipayana, Indonesia

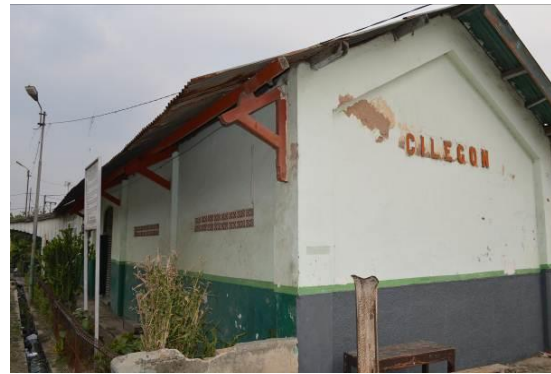
**Gambar 1** Stasiun Cilegon

Dari segi bangunan, Bangunan kolonial belanda menjadi ciri khas dari stasiun kereta api Cilegon, yang dioperasikan oleh spoorwegdienesten (Dinas Layanan Kereta Api) pada 13 Maret 1887.

Bangunan stasiun kereta api cilegon secara umum memperlihatkan gaya bangunan yang berkembang pada kurun waktu abad ke - 18 hingga abad ke

- 19. Terlihat pada tampak bangunan yang simetris dan pembagian ruangnya yang juga simetris, dengan sedikit tambahan pada salah satu sisi bangunan (barat).

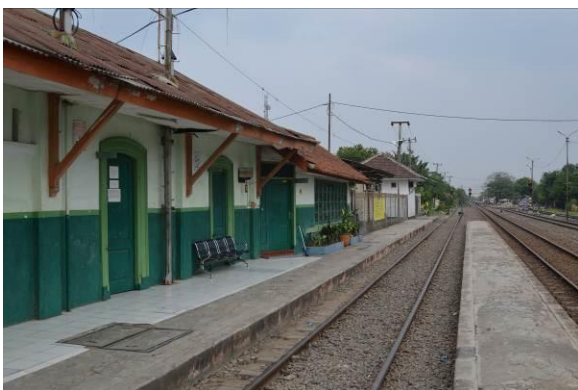
**Gambar 3** Jalur Rel KA Stasiun Cilegon

Pada saat ini Stasiun kereta api cilegon memiliki jalur kereta api sebanyak lima jalur yang terletak di sebelah selatan bangun, memanjang dari arah barat ke timur. Jalur 1, 2, 3 aktif digunakan untuk lalu lintas kereta api. Adapun jalur 4 dan 5 digunakan untuk parkir gerbong. Kedudukan wilayah operasi kereta api stasiun cilegon termasuk dalam wilayah Seksi I D DAOP I Jakarta.

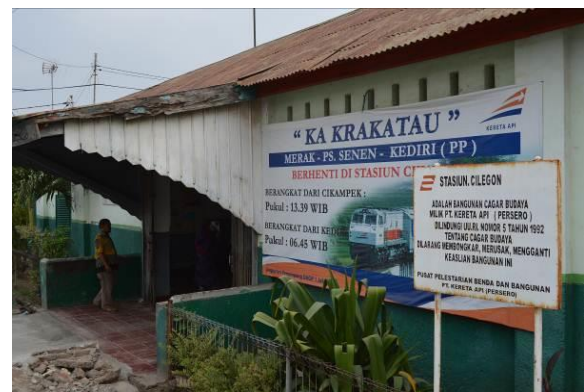
**Gambar 4** Plang Bangunan Cagar Budaya Stasiun Cilegon

Stasiun Cilegon telah ditetapkan secara resmi menjadi Bangunan Cagar Budaya, hal ini dapat dilihat dari plang penanda yang berada di depan Stasiun. Namun kondisi bangunan Stasiun Cilegon ini kurang terawat karena belum adanya tindakan yang pasti dari pemerintah setempat untuk melakukan pemeliharaan.

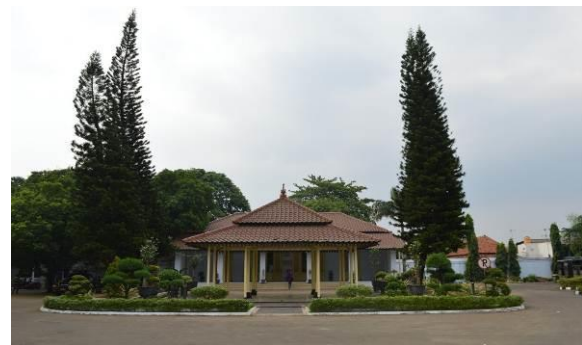
**Gambar 5** Bangunan Utama

Sebagai rumah yang sejak awal berdirinya diperuntukan sebagai rumah pejabat pemerintahan, rumah ini menampilkan bangunan yang dipengaruhi oleh gaya Eropa, yang disebut sebagai bangunan bergaya indis, atau seringkali juga disebut sebagai Indo-Europeesche Bouwkunst and Indische Huizen. Hal

tersebut dapat dilihat dari facade bangunan berupa beranda luas yang dibagian depannya dihias dengan pilar atau kolom – kolom bergaya klasik Eropa. Pintu – pintunya yang berukuran besar dan tinggi serta dibuat rangkap juga menandakan hal tersebut. Pintu serta jendela pada bangunan ini masih terlihat asli. Pembagian ruangnya yang simetris juga menjadi penanda lain dari khasnya gaya indis pada bangunan ini.

Bangunan yang dibuat dengan dinding tembok bata setebal 30 cm ini, secara umum dapat bertahan sebagaimana bentuk aslinya. Adapun perubahan yang dapat dilihat adalah pada lantainya yang telah menggunakan bahan baru. Pada bagian plafon juga telah terjadi perubahan dengan penggunaan gypsum. Perubahan lainnya adalah pada bagian atapnya yang menggunakan konstruksi limasan telah digantikan dengan genteng baru sebagai penutupnya. Perubahan yang terjadi pada pembagian ruang tidak terkait secara teknis dengan konstruksi bangunan, karena perubahannya hanya pada fungsi ruangan yang disesuaikan dengan peruntukannya saat ini.

Tidak banyak ornamen pada bangunan rumah dinas ini. Ornamen yang mencolok hanya tampak pada kolom – kolom facade yang juga berfungsi secara teknis pada konstruksi bangunannya. Ventilasi diatas pintu dan jendelanya hanya menggunakan sekat sederhana dari kayu bermotif geometris. Untuk mengisi kekosongan pada bagian tubuh bangunannya, ornamen yang digunakan hanya sekedar berupa mould. Hal tersebut dapat dilihat pada dinding bangunan rumah dinas dan pagar yang menyekat halaman depan dengan belakang.

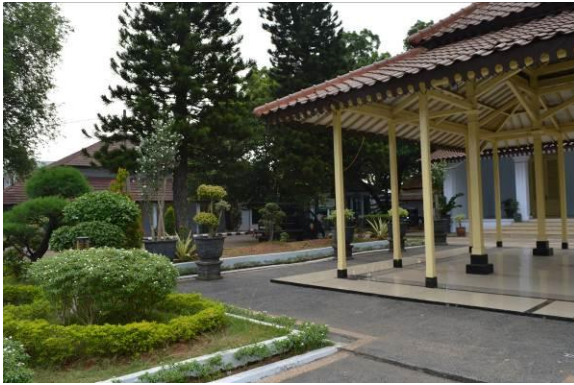
**Gambar 6** Lingkungan Bangunan Utama

Sekarang Kompleks Bangunan ini dijadikan sebagai rumah dinas Walikota Cilegon. Lahan kompleks rumah dinas ini dibatasi oleh pagar besi. Masuk melewati gerbang, di bagian muka kompleks berupa halaman dengan taman yang luas. Sejarak 82,50 m dari pagar muka terletak bangunan rumah dinas Walikota Cilegon. Di bagian depannya terdapat pendopo kecil. Di bagian barat bangunan terdapat bangunan yang sekarang difungsikan sebagai Gedung PKK/DWP. Disekat oleh dinding setinggi 3 m, di bagian belakang rumah dinas terdapat dua bangunan di sisi barat dan timur. Bangunan ini adalah bangunan baru yang digunakan untuk beberapa instansi dinas Kota Cilegon, termasuk untuk Satuan Polisi Pamong Praja (Satpol PP) Kota Cilegon. Di bagian tengah halaman belakang, di antara dua bangunan baru tersebut terdapat lapangan tenis. Melihat data di lapangan dan beberapa sumber lain, bangunan lama dalam kompleks ini adalah rumah dinas utama Walikota Cilegon dan Gedung PKK DWP.
