## ANALISIS PEMANFAATAN RUANG PADA JALUR PEDESTRIAN DI SEPANJANG JALAN PAHLAWAN DI KOTA SEMARANG

Budiyono S<sup>1</sup>, Pradangga Gatra Pamungkas<sup>1</sup>

<sup>1</sup> Prodi Teknik Perencanaan Wilayah dan Kota  
Fakultas Teknik, Universitas Krisnadwipayana

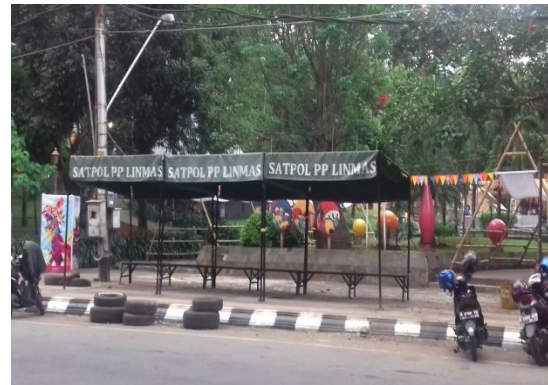
**Gambar 1** Penempatan Trotoar

Penempatan trotoar di sepanjang jalan dari selatan depan polda jateng sampai ke lapangan simpang 5; dari utara ke air mancur sampai jalan imam bardjo,SH; dari jalan taman kb sampai ke jalan menteri supeno yaitu zona A, B dan C pada lokasi studi sudah dijadikan satu dengan jalur pejalan kaki sehingga lebarnya bertambah luas dan sangat memenuhi standar serta ketentuan yang berlaku, dan tingginya dibuat 30cm dengan jalan.

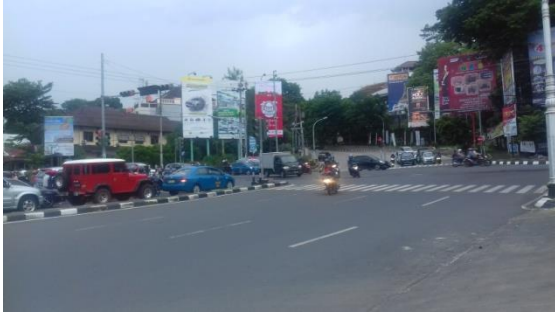
**Gambar 2** Kemiringan Jalan

Pada aspek kemiringan permukaan ini terjadi kemiringan yang signifikan hampir  $40^\circ$  di depan Perum Perhutani sampai ke Polda Jateng (lokasi Studi) karena berada di kawasan yang relatif tinggi tempatnya, dari perum perhutani sampai ke lapangan simpang 5 landai dan rata. Sedangkan ramp tepi jalan di lokasi studi masalah utama yang ditemui adalah trotoar yang terputus.

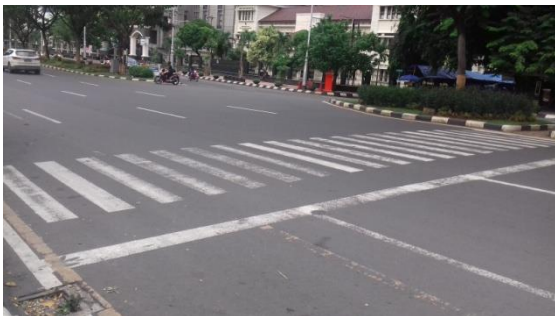
**Gambar 3** Penyeberangan Jalan

Selain trotoar, salah satu fasilitas yang diperuntukkan bagi pejalan kaki adalah fasilitas penyeberangan. Fungsi utama dari fasilitas penyeberangan adalah untuk mengkonsentrasikan pejalan kaki yang akan menyeberang. Permasalahan yang ditemui adalah kurangnya penyediaan sarana penyeberangan dan juga rambu penyeberangan di pangkal dan ujung penyeberangan tersebut.

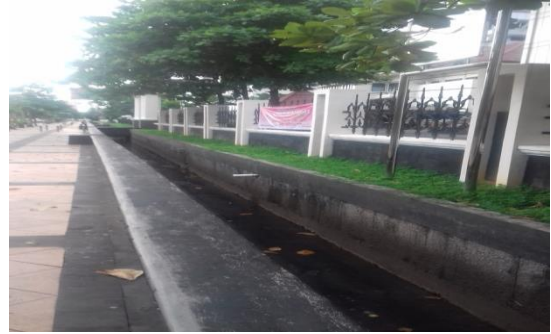
**Gambar 4** Drainase

Permasalahan yang ditemui pada struktur drainase adalah bau dari selokan yang tidak sedap perlu adanya penutup dan pemeliharaan dari Dinas Pekerjaan Umum Kota Semarang. Hal ini terjadi karena tingkat kesadaran masyarakat kurang dalam membuang sampah pada tempatnya khususnya yang terbuat dari bahan plastik. Oleh karena itu, perlu tindakan serius oleh pemerintah terkait peraturan dan dikenai denda materil terkait buang sampah sembarangan seperti yang sudah diterapkan di Bandung.

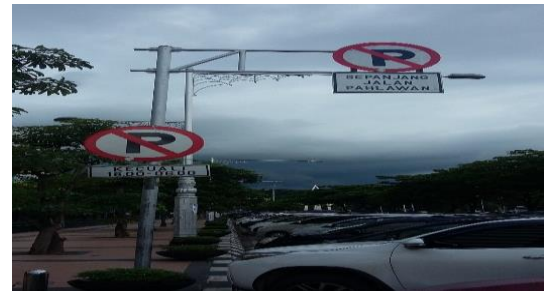
**Gambar 5** Parkir

Masalah parkir ini terjadi di jalan depan Living Plaza sampai ke depan DISPERINDAG dan Kependudukan Jawa Tengah meski ada larangan jam parkir sampai jam 18.00. Terjadi karena kurang adanya sanksi yang tegas dari dinas perhubungan Kota Semarang.

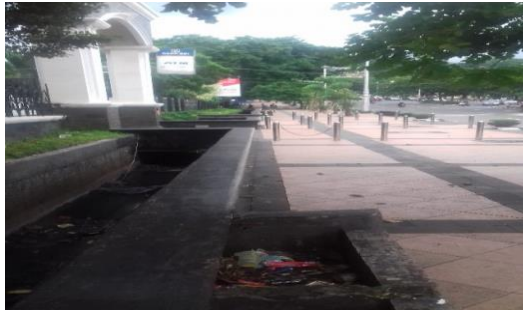
**Gambar 6** Tempat Sampah

Masalah yang ditemui adalah kurang rapinya tempat pembuangan sampah sementara yang ada di jalan pahlawan Semarang. Seharusnya, Tempat sampah dibedakan untuk sampah organik (bias diolah) warna hijau dengan non organik (tidak bias diolah) warna merah untuk lebih memudahkan petugas kebersihan dan menjaga lingkungan.

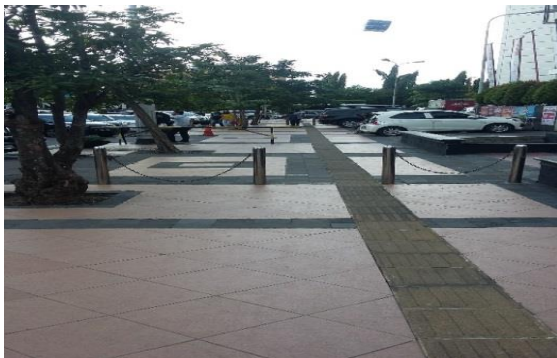
**Gambar 7** Tiang Pembatas Jalan

Adanya tiang setinggi 70 cm ini sangat membantu pejalan kaki untuk berhati-hati pada kendaraan yang keluar masuk gedung, Karena kuantitas tiang ini masih sangat minim disertai pagar pembatas pun tidak ada maka perlu adanya perhatian lebih dari pemerintah dalam aspek keselamatan.

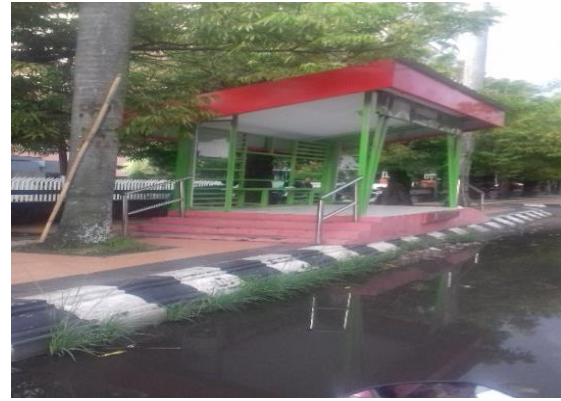
**Gambar 8** Shelter

Masalah yang ditemui di lokasi ini adalah Shelter ini tidak terletak diluar ruang bebas jalur pejalan kaki dengan jarak antar shelter pada radius 300m dan pada titik potensial kawasan bahkan letaknya jadi satu dengan jalur pedestrian sehingga orang yang berjalan kaki akan melaluinya dulu.

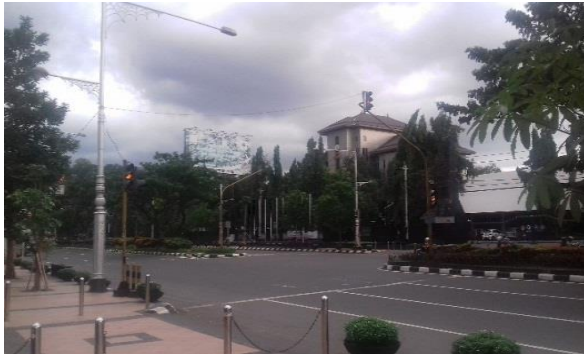
**Gambar 10** Marka Jalan

Masalah yang ditemui yakni kurang lengkapnya fasilitas pendukung di jalan pahlawan. papan informasi tanda penyeberangan tidak ada, Lampu penerangan jalan kurang terang, Garis penyeberangan pejalan kaki sudah kusam bahkan tidak terlihat lagi (zebra cross), lampu lalu lintas kurang baik. Karena Cuma warna kurang berarti hal ini apabila ada pejalan kaki maka kendaraan harus berhenti dan mempersilahkan pejalan kaki untuk menyeberang lebih dulu.

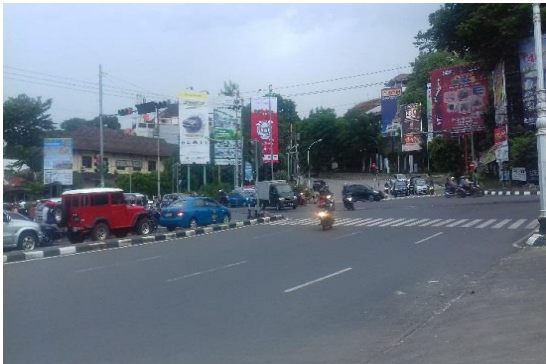
**Gambar 11** Jalan

Pada lokasi studi ini jalan pahlawan Semarang termasuk kedalam kelas arteri sekunder. Karena jalan ini sangat baik dan sangat ramai dilalui kendaraan. Karena terdapat di jantung Kota Semarang.

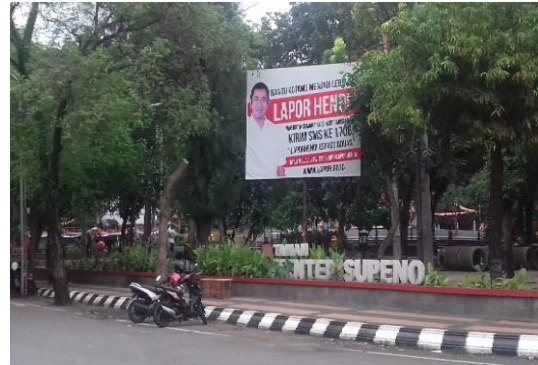
**Gambar 12** Jalur Taman

Permasalahan yang ditemui adalah

- Tidak teraturnya jarak antar pohon dan masih ada pohon yang letaknya di bahu jalan
- Kurang adanya perawatan tanaman dari dinas pertamanan kota Semarang
- Kebersihan taman kurang
- Banyak pohon yang sudah rapuh sehingga berbahaya untuk pengunjung taman menteri supeno yang datang. Karena sewaktu-waktu bisa ambruk dan tertimpa mobil, kendaraan ataupun orang.
- Sebaiknya pemerintah kota Semarang memberi intruksi kepada dinas terkait untuk menyelesaikan masalah ini.

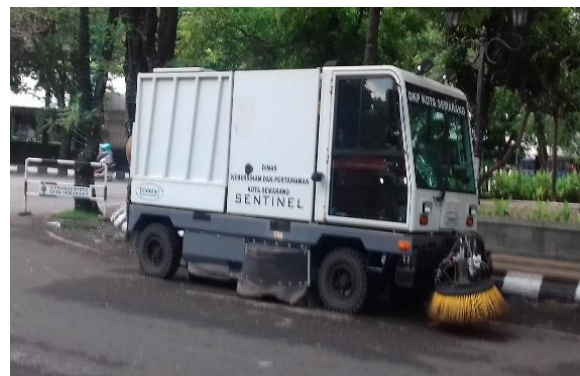
**Gambar 13** Truk Sentinel

Masalah yang ditemui adalah truk sentinel ini jumlahnya sangat minim atau sedikit dan

beroperasinya hanya seminggu 2x yakni hari selasa dan jum'at sehingga sampah yang ada di sepanjang lokasi studi dari jalan pahlawan sampai ke undip berakhir di taman menteri supeno khususnya untuk sampah organik berupa dedaunanberserakan dimana-mana untuk itu perlu adanya penambahan petugas dilapangan khususnya DKP kota semarang.

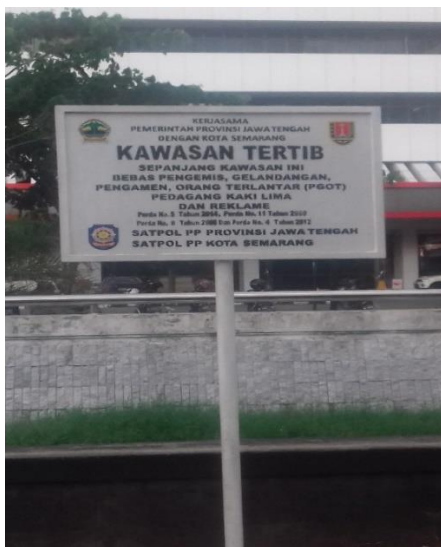
Gambar 14 Papan Kawasan Tertib Trotoar

Adanya perubahan fungsi tersebut disebabkan Karena tidak adanya sanksi yang tegas bagi orang yang salah untuk peruntukannya misalkan parkir di bahu jalan dalam hal kebijakan terkait oleh Perda Kota Semarang No.11 Tahun 1988 dan Perda Kota Semarang No.6 Tahun 1999 serta kawasan tertib dan terkait kawasan tertib di sepanjang jalan pahlawan Kota Semarang yakni Perda No.5 tahun 2014, Perda No.11 Tahun 2000,
