## ANALISA KEGAGALAN SISTEM PROTEKSI PADA GARDU T 149 PT PLN (PERSERO) UP3 MENTENG

Nurhabibah Naibaho, Doni Abdul Mukti

Abstrak - Sistem proteksi pada Gardu T 149 terjadi kegagalan kerja dimana saat ada gangguan hubung singkat disisi konsumen, mengakibatkan PMT (Pemutus Tenaga) kubikel CBO Gardu T 149 trip bersamaan dengan trip PMT Penyulang Koasi. Pada proses pengujian kesalahan desain, didapatkan hasil perhitungan CT memiliki kejenuhan arus listrik 48.000 Ampere sehingga tidak jenuh saat dialiri arus gangguan hubung singkat sebesar 9100 Ampere. Pada pengujian koordinasi relay menggunakan *software FSC Curve* didapatkan hasil bahwa pengaturan *timing trip* kurva *Definite Time* untuk *Moment Over Current* untuk gardu T149 dan GI Dukuh Atas memiliki kesamaan sebesar 0.2 sekon. Pengujian kesalahan konstruksi didapatkan hasil bahwa komponen - komponen sistem proteksi tersambung dengan tepat pada terminalnya. Pengujian kesalahan peralatan didapatkan hasil bahwa rasio *current transformator* memiliki akurasi diatas 97 persen, rasio *voltage transformator* diatas 99 persen sedangkan fungsi relay dan PMT dapat bekerja dengan baik.

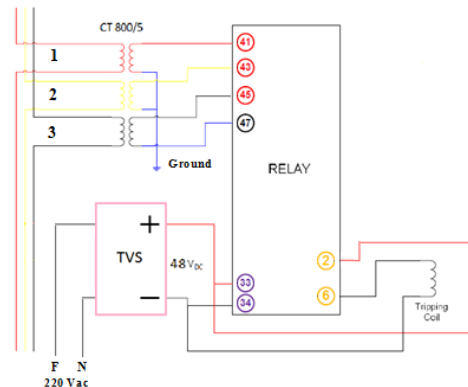
Gambar 7. Diagram Koneksi Sistem Proteksi Gardu T 149

Pengujian konstruksi pemasangan komponen sistem proteksi dilakukan untuk memastikan bahwa koneksi terminal antara CT, relay, *power supply*, dan sistem

mekanik pemutus tenaga sudah benar dan tidak ada kesalahan yang mengakibatkan kegagalan kerja sistem proteksi. Komponen sistem proteksi yang terpasang di Gardu T 149 meliputi trafo arus, trago tegangan, relay proteksi, dan mekanik pemutus tenaga. Skema diagram koneksi komponen sistem proteksi Gardu T 149 adalah sebagai berikut.
