PENGARUH *SECONDARY SKIN* PADA FASADE BANGUNAN TERHADAP KUALITAS CAHAYA ALAMI DAN PENGHAWAAN PADA RESTORAN *BAKERY* (Studi Kasus : Restoran J.Co Jatiwaringin)

Program Studi Arsitektur, Fakultas Teknik, Universitas Krisnadwipayana

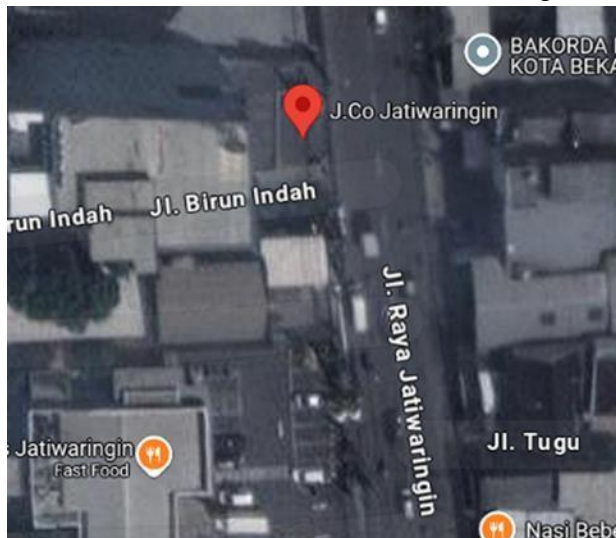
Gambar 1 titik objek yang akan diteliti

Objek penelitian merupakan tempat dimana peneliti akan melakukan penelitian dan menemukan subjek peneliti yang akan diteliti. Dalam penelitian ini objek yang diteliti adalah restoran J.Co Donuts & Coffe di Jatiwaringin.
